## HT-TVCC- Come risolvere il mancato riconoscimento dell'HDD #2 negli NVR serie NXI-K2

Vittorio Veneto, Novembre 2024

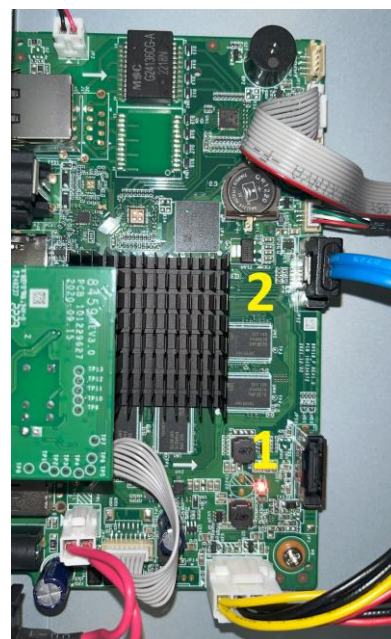
Quando viene connesso 1 solo HDD, alla porta Sata #2 dell'NVR, esiste la remota possibilità che l'HDD non venga riconosciuto quando l'NVR si riavvia, e che venga invece riconosciuto quando viene nuovamente riavviato. L'NVR può continuare ad essere utilizzato normalmente anche se l'HDD viene riconosciuto ed il dispositivo non viene riavviato.

Invece, nel caso vengano collegati 2 HDD all'NVR, oppure 1 solo HDD, collegato alla porta Sata #1, tale rischio non sussiste (vedere foto a lato per identificazione BUS SATA 2 sulla scheda madre).

Prego aggiornare alla versione **V4.83.007 build 241031**; questa versione può essere richiesta al proprio distributore di fiducia.
