09/06/2017

### Risoluzione problema registrazione Inim Cloud con chiavetta Vodafone Mobile

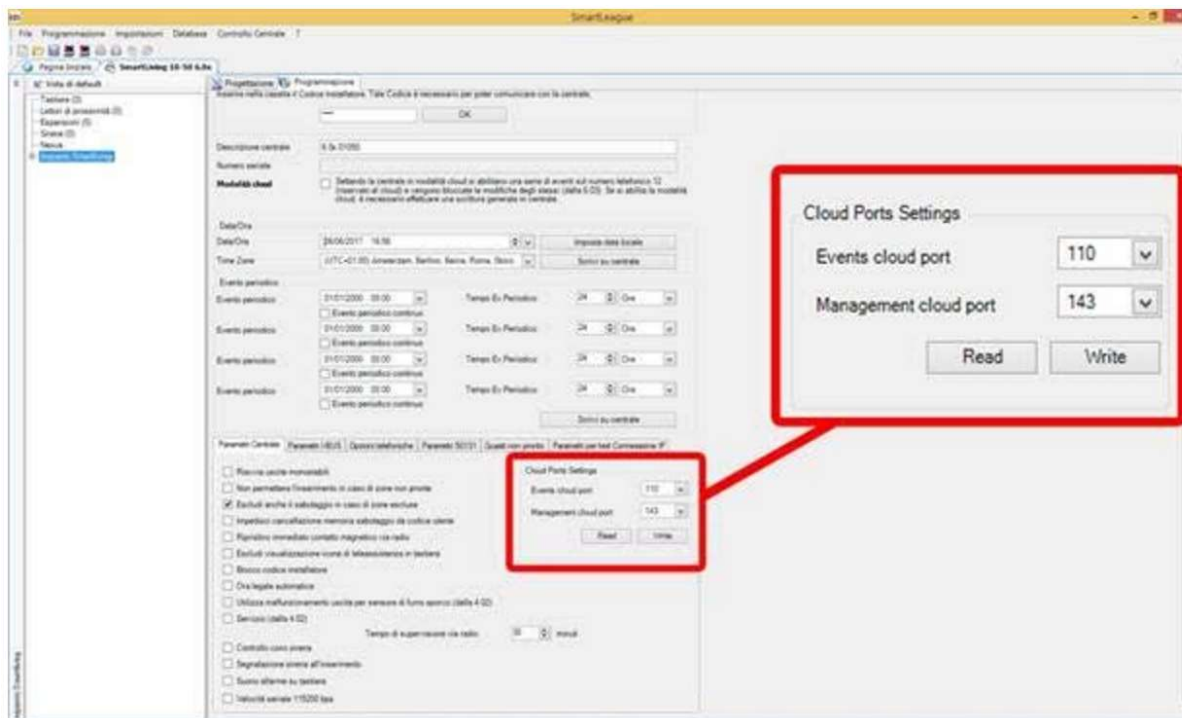
A seguito di attente analisi abbiamo verificato che la chiavetta Vodafone Mobile, presumibilmente a causa di servizi aggiuntivi ad essa collegati (es. antivirus email), non riconoscendo il protocollo SMTP (dedicato alla porta 110, la quale è dedicata ad un canale Cloud) filtra la connessione e, di fatto, ne va ad impedire il funzionamento.

- la porta “Events cloud port” è impostata a 110 di default
- la porta “Management cloud port” è impostata a 143 di default

Dalle analisi effettuate abbiamo verificato **che sostituendo la “Events cloud port” con la 505** (presente nel menu a tendina in alternativa alla 110) **il problema viene risolto del tutto.**
