Sostituzione di una telecamera Paradox HD77 con una HD78F

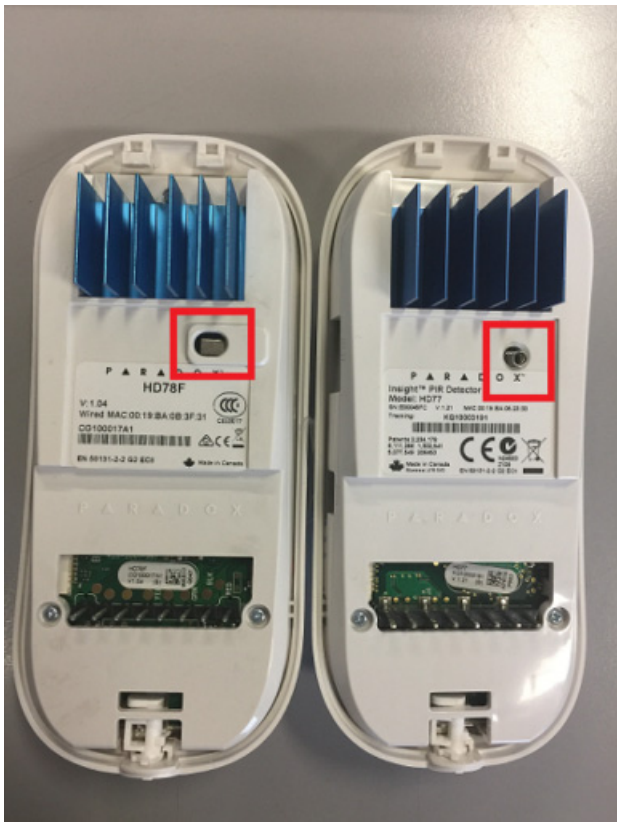
IMMAGINE 1

Come si può vedere dall'*immagine 1*, Paradox ha cambiato il modello di contatto anti-apertura delle telecamere (Tamper).

Qualora si volesse sostituire una telecamera HD77 con la nuova HD78F, che si attesta al nuovo server SWAN e utilizza la nuova applicazione Insite Gold, bisogna ricordarsi che le due basi di supporto per il fissaggio a parete o alla squadretta dedicata **SONO DIFFERENTI**, anche se sono simili

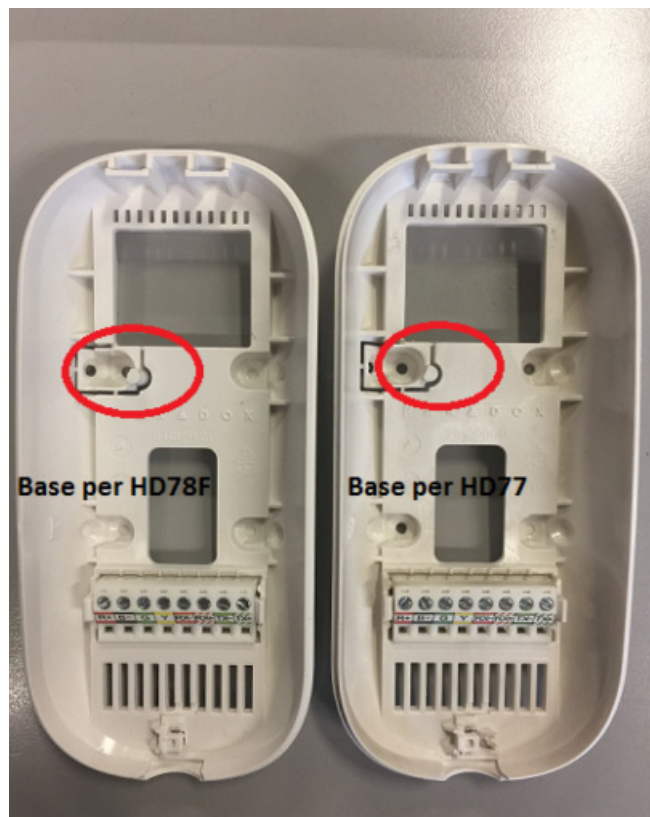
IMMAGINE 2

Per cui se viene sostituita una telecamera HD77 con una HD78F, benché meccanicamente l'operazione vada a buon fine, il sistema rileverà un guasto/allarme di Manomissione/Tamper, dovuto alla differente lunghezza del perno predisposto nella base della telecamera, vedere *immagine 2*.

Nel dettaglio: il perno per la telecamera HD78F è più lungo di quello per la telecamera HD77. Di conseguenza se si sostituisce una telecamera HD77 con una telecamera HD78 e non si sostituisce la base si avrà l'anomalia descritta sopra.
